**CENTRO UNIVERSITÁRIO DE BRASÍLIA – UniCEUB
PROGRAMA DE INICIAÇÃO CIENTÍFICA**

**LEVANTAMENTO E CADASTRAMENTO DE PATOLOGIAS
ESTRUTURAIS UTILIZANDO FOTOGRAFIAS TERMOGRÁFICAS E
DRONES NA COMPOSIÇÃO DE BANCO GEOGRÁFICOS.**

Relatório final de pesquisa de Iniciação Científica
apresentado à Assessoria de Pós-Graduação e
Pesquisa.

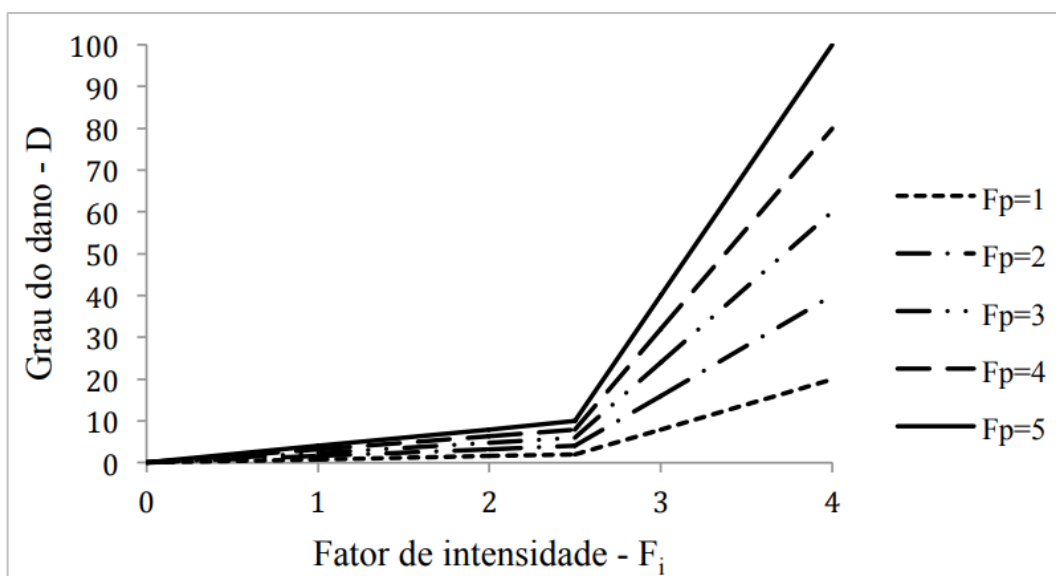
Castro (1994), utilizando-se dos princípios no modelo de Tuutti (1982), estabelece o *fator de intensidade* (F_i) como variável para o cálculo do grau do dano (D). Na Figura 6 podemos observar o grau do dano (D) para diferentes F_p e o ponto de inflexão que separa o período de iniciação do período de propagação.

Figura 6 - Grau do dano (D) x Fator de ponderação ($1 < F_i < 5$).

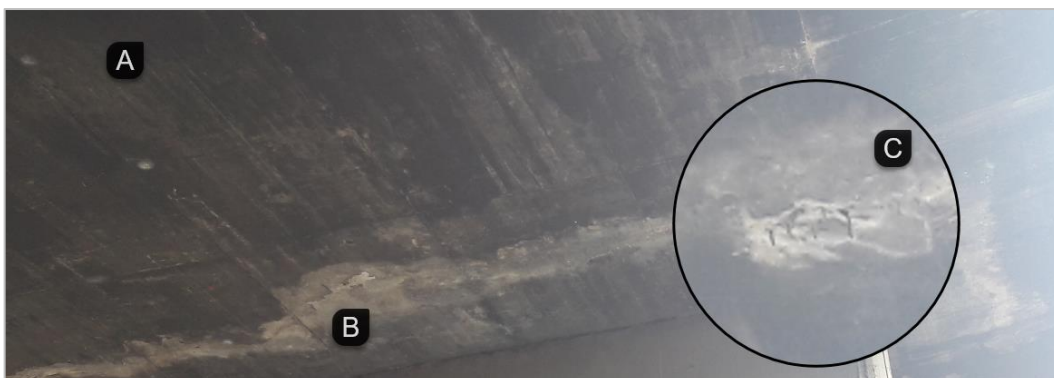
Após vistoria na OAE constatou-se que a laje apresenta eflorescências, juntamente com a formação de estalactites devido a lixiviação dos produtos da hidratação do cimento em contato com a atmosfera, pode se observar também a presença de manchas que se estendem em grande parte da superfície da laje (Figura 14).

Figura 14 – Laje OAE 11: (A) manchas escuras; (B) manchas brancas devido a lixiviação do hidróxido de cálcio; (C) formação de estalactites.

Pode-se observar também falhas de concretagem com exposição da armadura em algumas regiões e pequenas escamações do concreto.

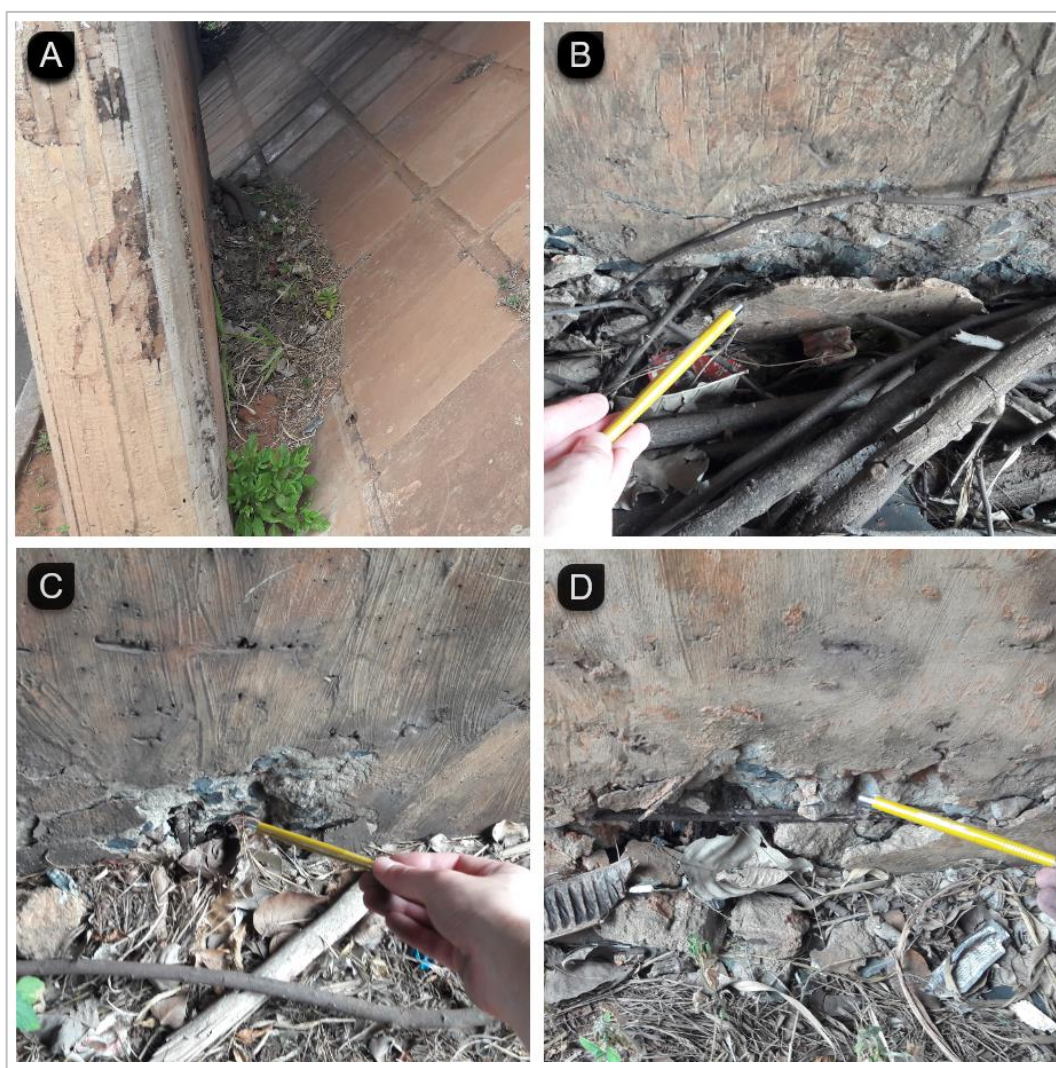
Já os pilares apresentaram machas, deslocamento e corrosão da armadura com incidência maior nos pilares da periferia. Abaixo segue a Figura 15 onde é possível visualizar.

Figura 15 - Pilares OAE 11: (A) detritos entre o pilar e o aterro; (B) deslocamento devido a corrosão; (C) e (D) Armadura exposta, deslocamento e corrosão.

Através da imagem (A) é possível observar que o acúmulo de detritos entre o pilar e o aterro criou um microambiente onde a água fica retida por mais tempo. Essa condição aliada com a exposição ao ar torna a região um ambiente favorável a corrosão eletroquímica.

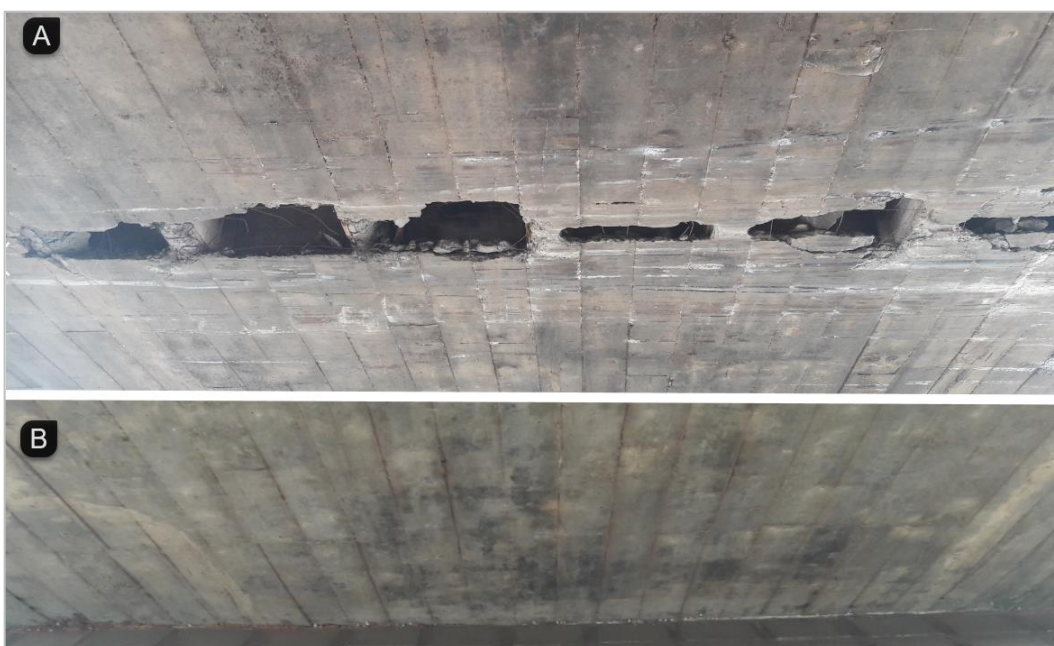
O que chama atenção nesta são os danos causados por impactos de autos na parte inferior da estrutura. Na laje foram detectadas fissuras, cobrimento inadequado, manchas escuras e deslocamento. Abaixo segue Figura 18 da laje.

Figura 18 - Laje OAE 12: (A) impactos na estrutura; (B) manchas escuras.

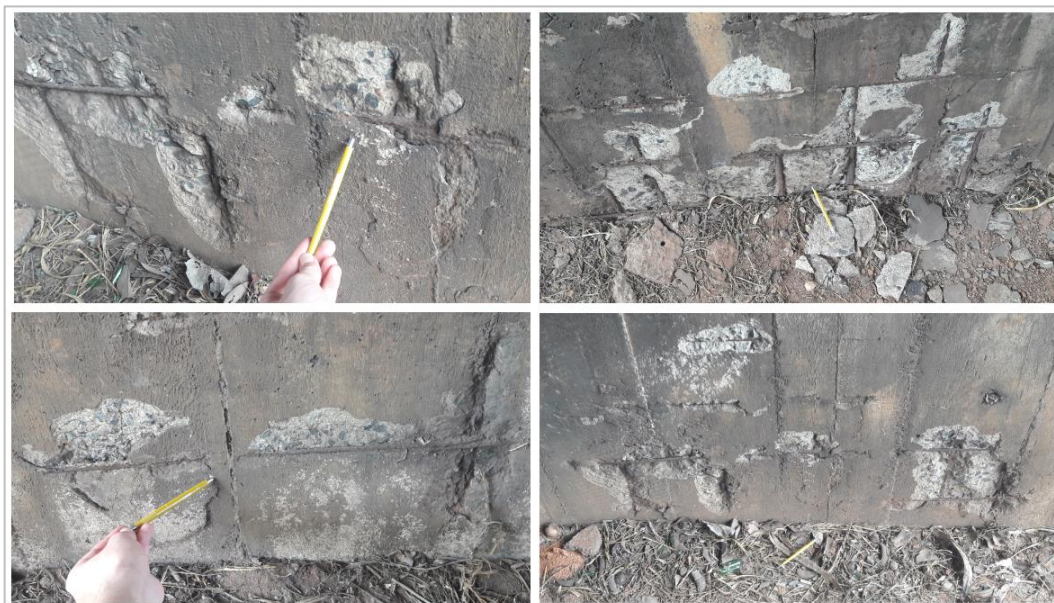
Os pilares da AOE encontram-se em estado avançado de deterioração, sendo possível observar a armadura, apresenta também cobertura inadequada e corrosão das armaduras, conforme Figura 19 abaixo.

Figura 19 - Pilares com corrosão e armaduras expostas.

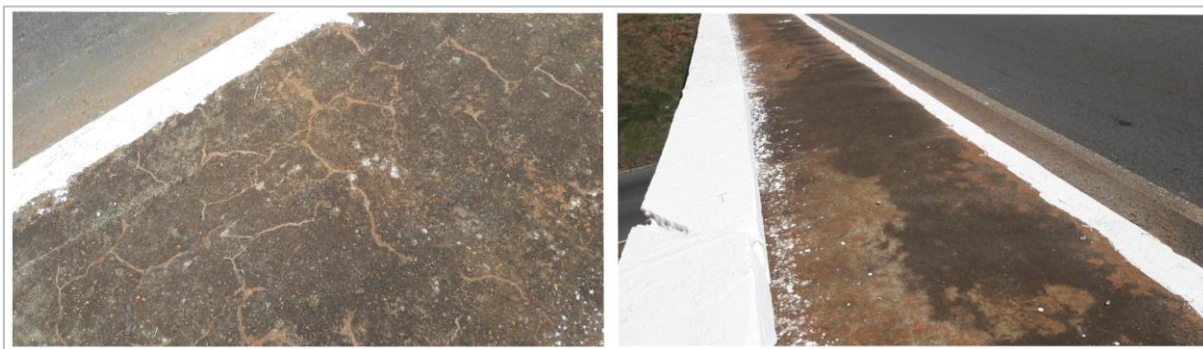
A calçada superior da estrutura apresenta fissuras mapeadas e manchas em grandes extensões conforme Figura 22 a seguir.

Figura 22 - Calçada superior OAE 13

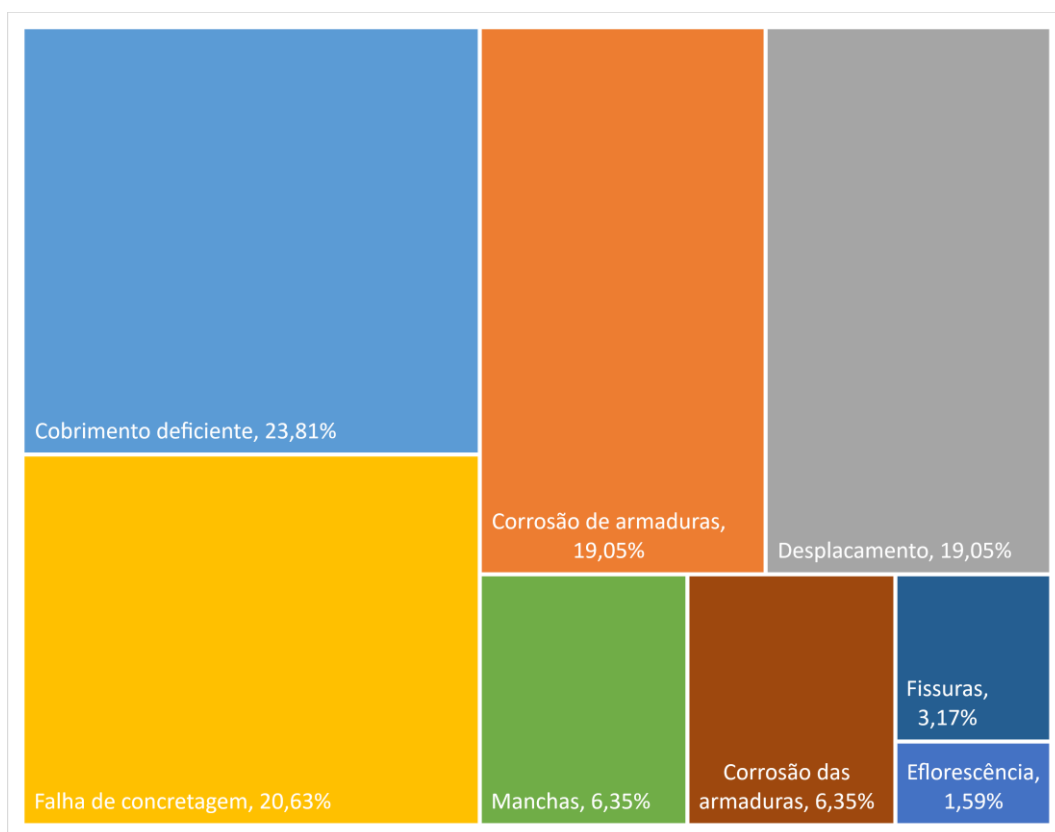
Figura 26 - Incidência de danos.

Conforme figura acima, anomalias como cobrimento deficiente, falha na concretagem, corrosão de armaduras e deslocamento predominam entre as ocorrências mais frequentes. Esse fato está associado à correlação que existe entre as anomalias. Cobrimento deficiente e falha na concretagem são manifestações que podem ser facilmente evitadas tendo o devido cuidado na execução da estrutura e atentando-se para as recomendações normativas. Essas duas anomalias podem ter desencadeado a corrosão das armaduras visto que a armadura, estando na região onde não tem a proteção física e química, está sujeita ao processo de corrosão. Por sua vez, a corrosão gera produtos que ocupam um volume significativamente superior (em até 6 vezes) ao volume original, sujeitando o concreto a elevadas tensões de tração, induzindo a ocorrência do deslocamento.
