**CENTRO UNIVERSITÁRIO DE BRASÍLIA - CEUB**  
**PROGRAMA DE INICIAÇÃO CIENTÍFICA**

**CARACTERIZAÇÃO GEOTÉCNICA DAS ÁREAS DE RISCO**  
**GEOLÓGICO-GEOTÉCNICO DO SETOR HABITACIONAL FERCAL**

Relatório final de pesquisa de Iniciação Científica apresentado à Assessoria de Pós-Graduação e Pesquisa.

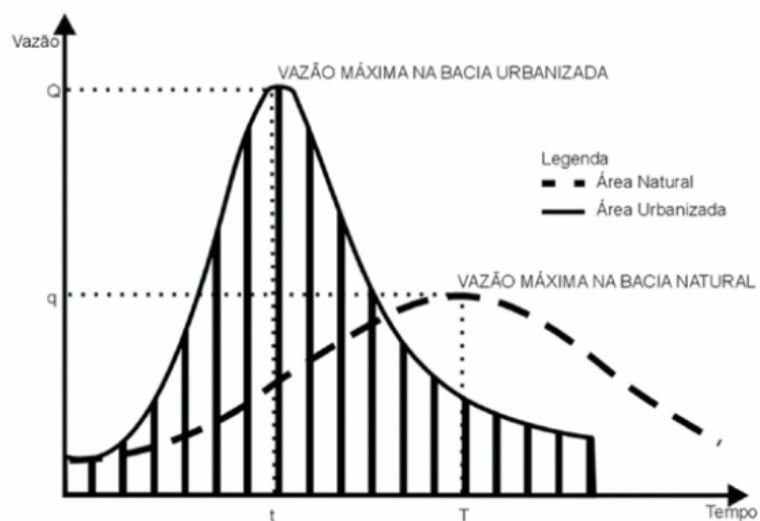
**Figura 1 - Modificações no hidrograma pela impermeabilização da bacia**

Cumprе salientar que diversas intervenções humanas são consideradas determinantes na ocorrência de desastres em áreas urbanas. A urbanização sob o ponto de vista hidrológico provoca a impermeabilização dos terrenos, podendo alterar a vazão máxima de uma bacia, conforme ilustrado na Figura 1 a seguir (BRASIL, 201-).

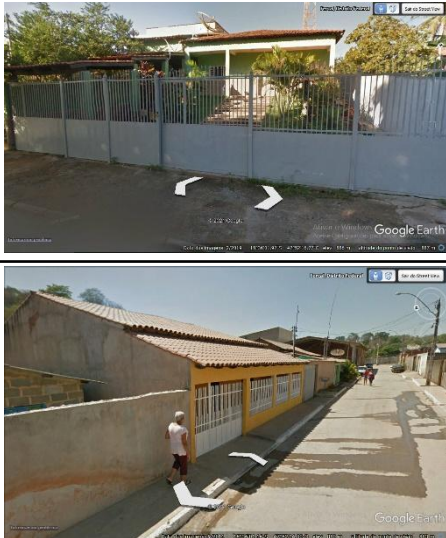
Grupo	Subgrupo	Descrição	Característica (imagens da Fercal)
	PCB - Bom	Padrão construtivo aceitável e material de construção de boa qualidade, com pouco risco hidroclimático.

Para elaboração da Tabela 1, as residências foram analisadas considerando o padrão construtivo quanto a qualidade e quais materiais foram empregados em sua construção. Desta maneira, foram classificadas em: a) PCB (padrão construtivo bom), quando apresenta uma construção por meio de alvenaria de tijolos cerâmicos e emprego também de concreto armado, materiais ótimos, com pouco risco hidroclimático; b) PCR (padrão construtivo ruim), quando verificado o emprego de resto de obras como: escoras e tapumes de madeiras, tapumes metálicos dentre outros, sendo esses, frágeis quanto algumas intempéries; c) PCM (padrão construtivo médio), quando verificada a mesclagem de todos esses materiais.

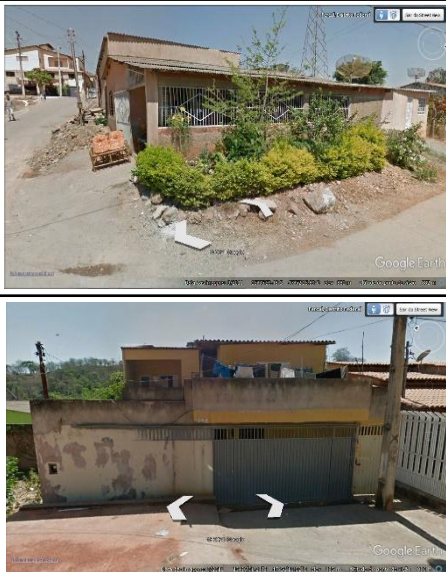
PCM - Médio	Padrão construtivo e materiais de média qualidade. Edificações com pouco risco às intempéries.

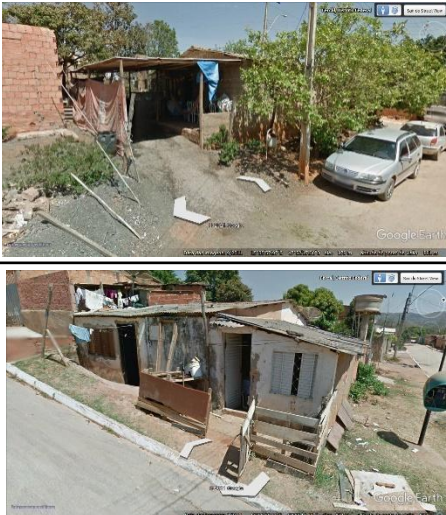
PC	PCR - Ruim	Padrão construtivo de baixa qualidade e frágil. Material de fácil propagação do fogo. Edificações vulneráveis e suscetíveis a danos causados pelas intempéries.

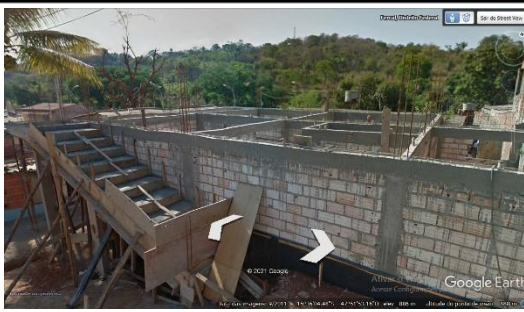
Grupo	Subgrupo	Descrição	Característica (imagens da Fercal)
TC	TCA - Alta	Edificação com técnica construtiva adequada planejada, executada em concreto usinado.

Já a Tabela 2 foi criada para identificar e classificar as edificações do setor, verificando o emprego da técnica construtiva aplicada na concepção das construções, sendo em casas ou em prédios existentes no bairro. Assim sendo, foram classificadas em: a) TCA (técnica construtiva alta), quando verificado que a técnica construtiva foi adequada e planejada, executada principalmente em concreto usinado; b) TCM (técnica construtiva média), quando verificado que o método básico de construção simples em alvenaria e c) TCB (técnica construtiva baixa) quando identificada construção de improvisação.

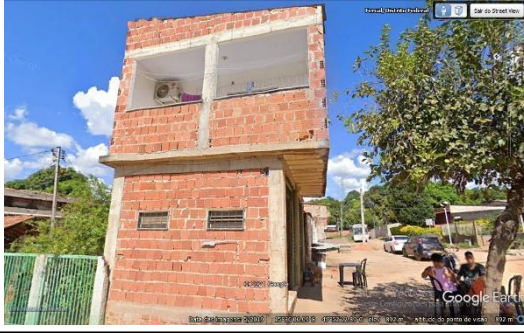
TCM - Média	Edificação com técnica construtiva simples em alvenaria.

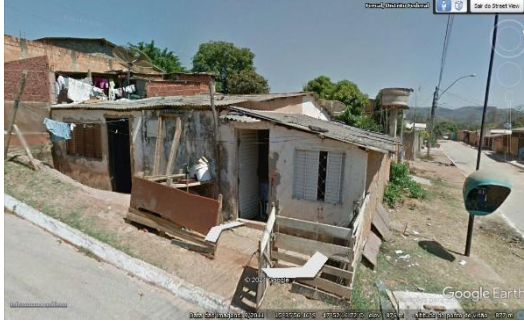
TCB - Baixa	Edificação com técnica inadequada, improvisada e materiais construtivos de baixa qualidade.

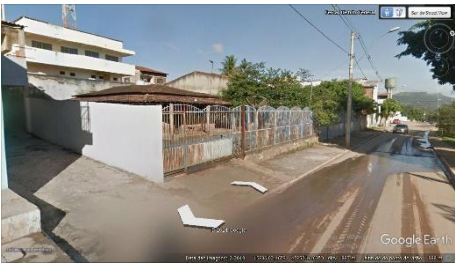
Grupo	Subgrupo	Descrição	Característica (imagens a Fercal)
T	TP - Plano	São aqueles em que a frente e o fundo do terreno têm praticamente o mesmo nível da rua.

Buscando classificar a topografia do terreno foi criada a Tabela 3 em que realizou-se a classificação dos terrenos das edificações quanto a posição em nível de terreno, com relação ao nível da rua. Assim, a TP (topografia plana) possui o mesmo nível da rua, a TA (topografia a declive) tem o fundo do terreno alto com relação a rua, e TD (topografia declive) o fundo do lote é mais baixo que o nível da rua.

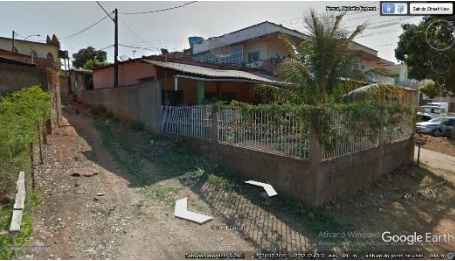
TA - Declive	São aqueles em que o fundo do terreno é mais alto do que o nível da rua.

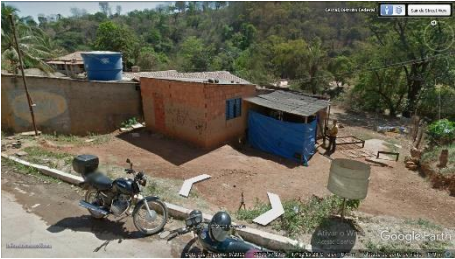
TD - Declive	São aqueles em que o fundo do terreno é mais baixo que o nível da rua.

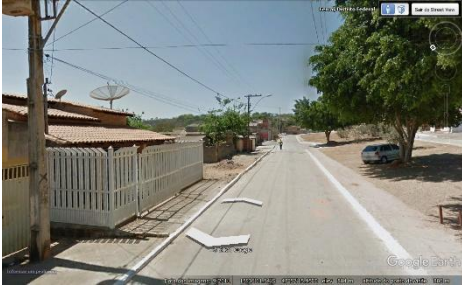
Grupo	Subgrupo	Descrição	Característica (imagens da Fercal)
I	IP - Presença	Presença de rede de esgoto, rede de drenagem pluvial e de pavimentação asfáltica.

Cumprir salientar que no estudo da região pelo *View Street* do *Google Earth Pro*, verificou-se ainda que alguns dos bairros do Setor Habitacional Fercal não apresentam pavimentação e rede de drenagem pluvial. Sendo assim, a Tabela 4 foi criada para classificar a infraestrutura da localidade quanto a presença (IP) ou ausência (IA) desses indicadores.

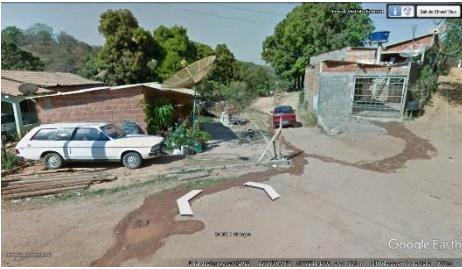
IA - Ausência	Ausência de rede de esgoto, rede de drenagem pluvial e de pavimentação asfáltica.
